PIANO URBANISTICO GENERALE

COMUNE DI ALTA VAL TIDONE

QUADRO CONOSCATIVO

SISTEMA DELLA ACCESSIBILITA', DEI SERVIZI, DELLE DOTAZIONI E DELL'ABITARE

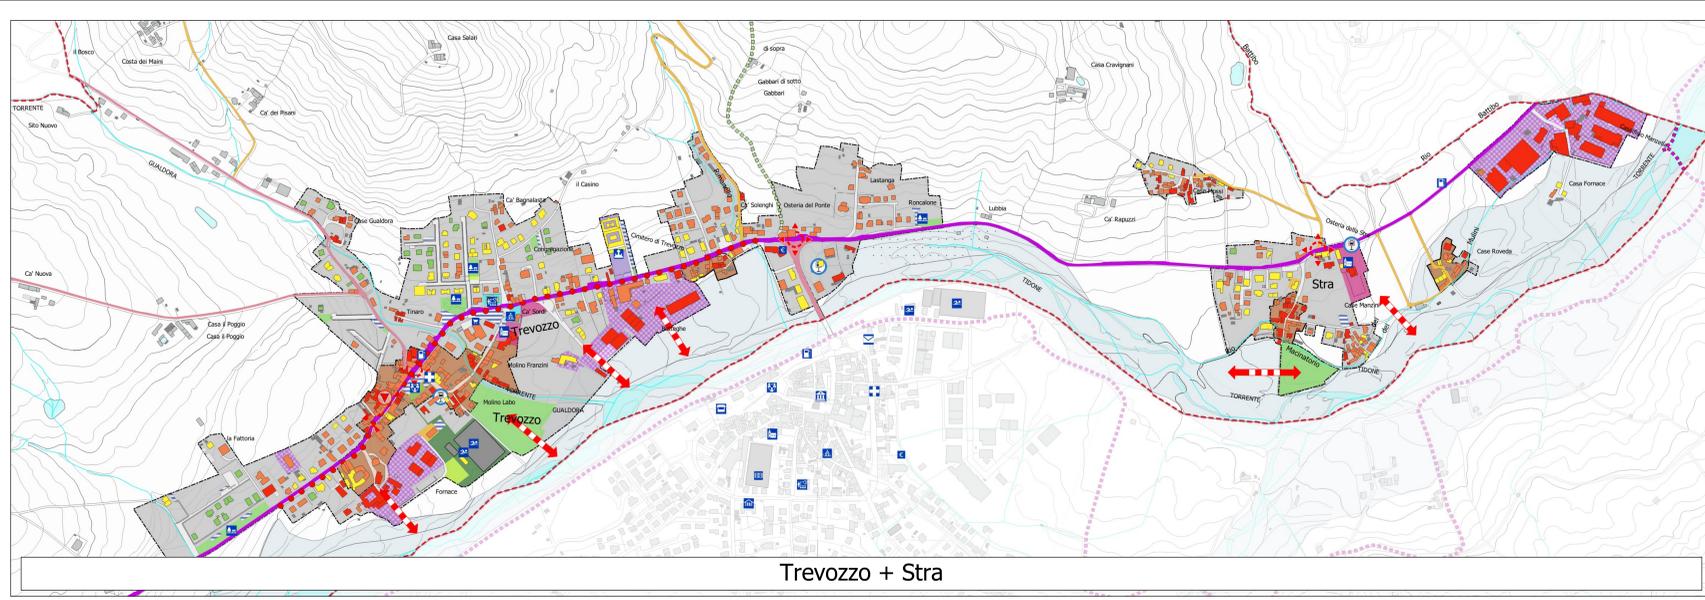
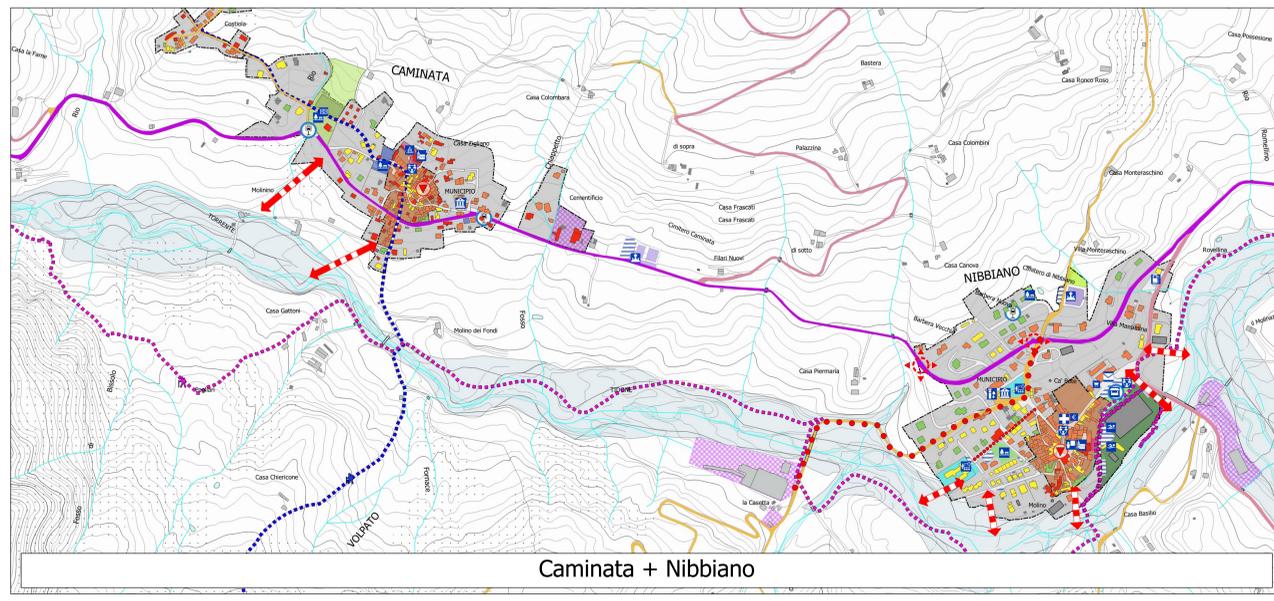
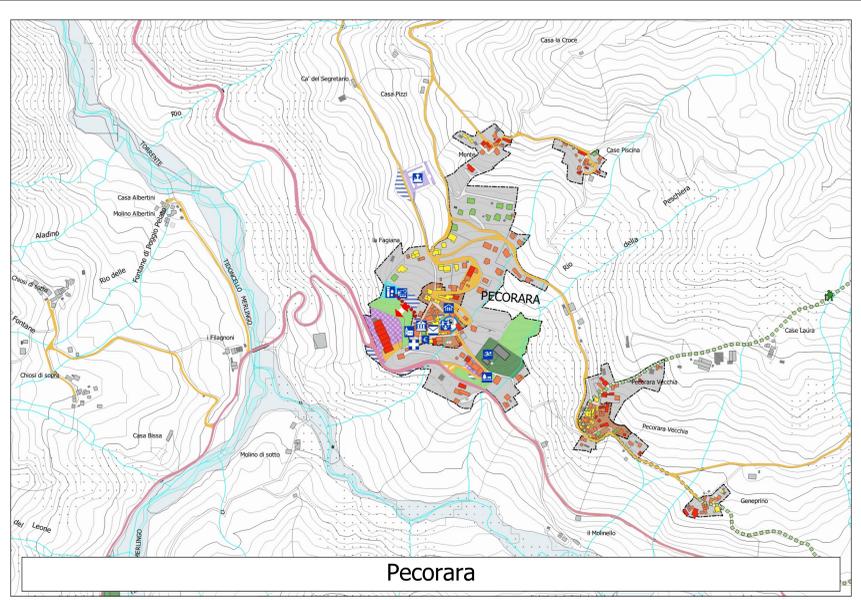
Ottobre 2019
QC 3
 scala 1:5000

Resilienza :

- buona dotazione di reti viarie primarie e secondarie che garantiscono collegamento del territorio comunale con i vicini comuni confinanti
- vicinanza con centri maggiori / sede dei principali servizi, con tempi di percorrenza limitati
- buona dotazione di servizi alla popolazione sia a livello quantitativo che qualitativo

Vulnerabilità :

- limitato uso mezzi pubblici difficilmente potenziabile in considerazione della bassa densità abitativa
- fermate bus situate su viabilità principale sprovviste di percorsi pedonali protetti per accesso a località minori e/o attività produttive

- impossibilità utilizzo rete viaria secondaria per mobilità dolce a causa delle limitate dimensioni (non garanzia sicurezza per utenti)
- carenza di spazi per sosta pubblica soprattutto negli abitati minori ed in particolare in generale in occasione di eventi/manifestazioni

- interferenza tra accessibilità insediamenti industriali e viabilità principale (SP 412 R)
- interferenza tra flussi di traffico da e verso aree produttive con abitati principali (es. Trevozzo)

- accessibilità difficoltosa per carenza strutturale strade di accesso a servizi strategici principali (es. scuole) specialmente per la viabilità pedonale

- carenza di infrastrutture per la mobilità dolce in sede propria
- carenza infrastrutture per la mobilità pedonale (manicappiedi e spazi protetti) e mancanza collegamenti tra fermate trasporto pubblico e abitati

- alta pericolosità attraversamenti pedonali e carrai nei centri abitati attraversati da strada provinciale (es. Trevozzo)
- carenza depurazione acque soprattutto per abitati principali e secondari

- carenza portata servizio idrico acquedottistico soprattutto nel periodo estivo
- inadeguatezza qualitativa /costruttiva (presenza barriere architettoniche amianto, vulnerabilità sismica, vulnerabilità energetica) nella maggior parte di edifici pubblici erogatori di servizi (es. Municipio a Nibbiano)
